Sondierungen an der Turmnordwand der Runneburg in Weißensee

Berichte zur Denkmalpflege-Forschung

Dipl.-Ing. H. Wigger

April 1995

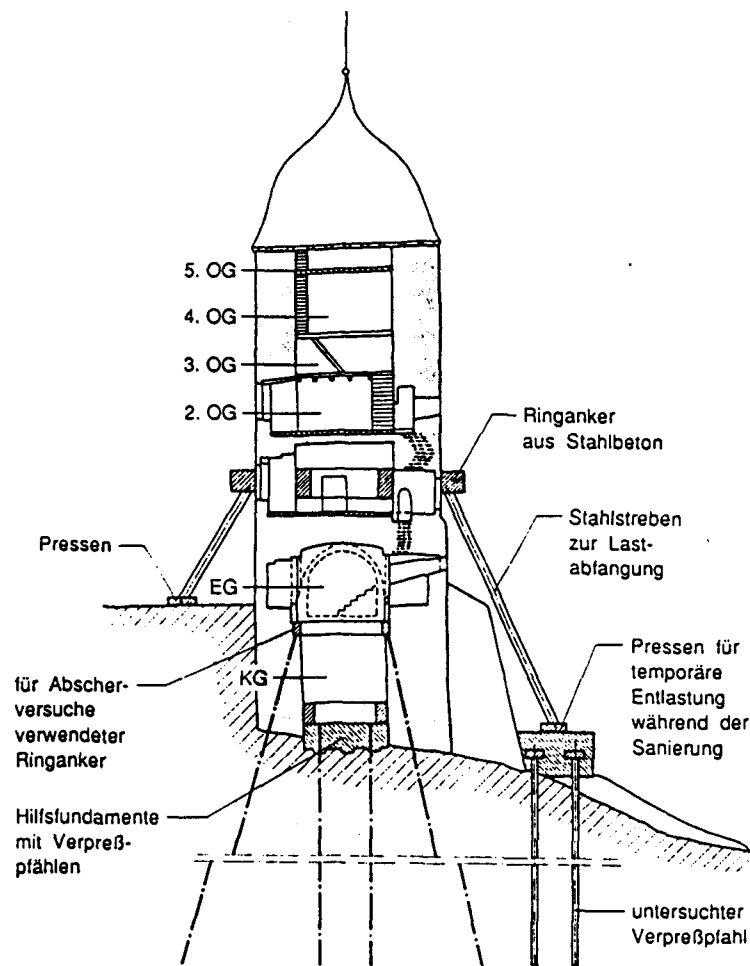
Abbildung 3.2: Stützkonstruktion am Turm der Runneburg in Weißensee [8]

Bis 1982 kann die Ursache der Schäden auf ein Abgleiten des hangseitigen Turmes oberhalb einer Gleitschicht (ca. 10 m unter GOK) zurückgeführt werden. Während einer Umbauphase (1984-1985) erfolgte die Wiederherstellung des romanischen Charakters durch Ausmauerung der Wandnischen des 16. Jahrhunderts sowie durch die Herstellung der Geschosse auf Kellerniveau. Ferner wurden Betonfundamente zur Sicherung des Turmes eingebracht, wobei der Turmhofbereich freigelegt wurde.

1990 wurden erhebliche Schadensfortschritte [11] beobachtet. Diese sind auf Spaltbildungen (Ausbauchung) durch Ettringittreiben im Mauerwerk und auf eine weitere Hangabwärtsbewegung zurückzuführen. Lastkonzentrationen führten weiterhin zum Versagen einzelner Mauerwerksbereiche. So mußte die Außenschale auf der Südwestseite abgetragen werden. Die Innenschale wurde mit einer Spritzbetonschale vorläufig gesichert.

Die fortschreitende Schädigung der Burg durch Ettringittreiben sowie die Bewegung der gesamten Burganlage hangabwärts machten umfangreiche Sicherungsarbeiten erforderlich. Die Arbeiten am Turm und Marstall sind abgeschlossen. In Ausführung befinden sich die Sicherungsarbeiten am Hauptgebäude. Die Turmsicherung wird schematisch in der Abbildung 3.2 dargestellt.

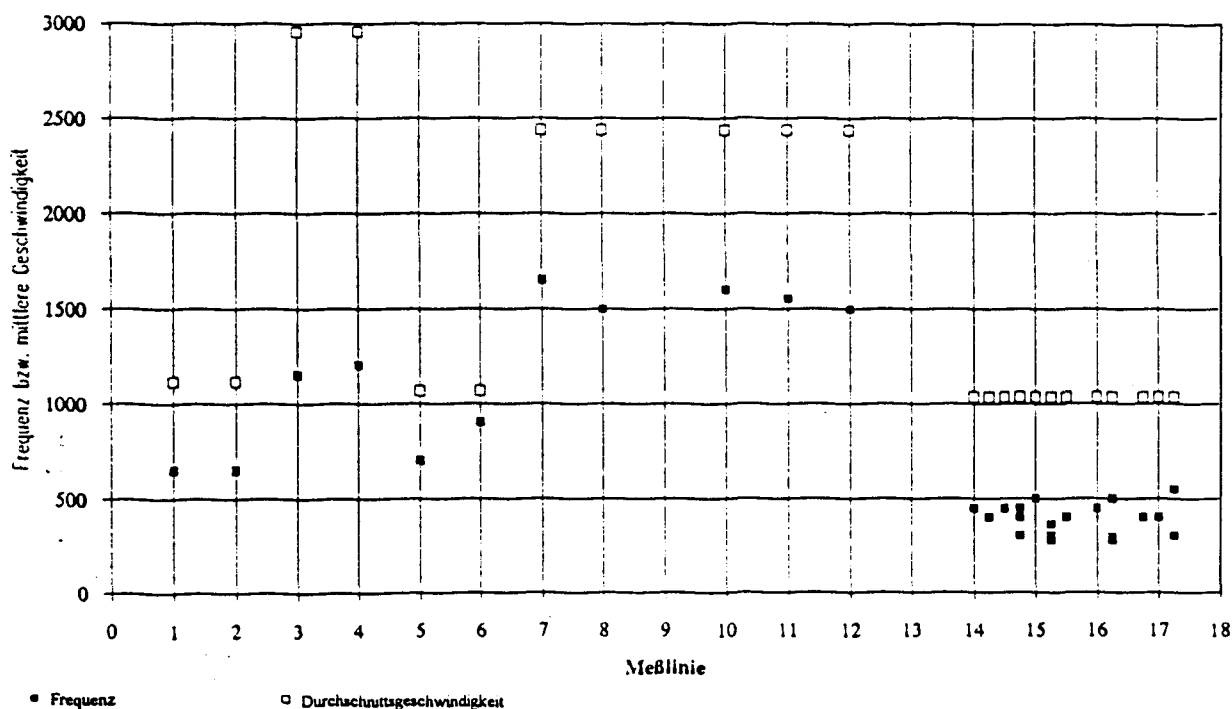
Abbildung 4.4: Mittlere Bereichsgeschwindigkeiten und Hauptfrequenzen (Profil 1) [4]

Es werden aus der Abbildung 4.4 fünf Mauerwerksbereiche definiert. Zu beobachten ist, daß im Bereich 2 (Meßlinie 7 bis 12) hohe Geschwindigkeiten auftreten und hohe Frequenzen empfangen werden konnten. Dies deutet nach [4] auf eine andere Mauerart hin. Es könnte sich dabei um die Vermauerung einer Öffnung aus dem 16. Jahrhundert handeln (s. Abschnitt 3).

Bereich	Meßlinie	Geschwindigkeit [m/sec]	Frequenz [Hz]	Mauerwerkszustand
1	1 - 2	>100	≈ 600	schlecht
2	3 - 4	3000	1000	guter Verbund
3	5 - 6	>100	≈ 600	schlecht
4	7 - 12	2500	> 1500	hoher Verbund, einschalig
5	13 - 18	1000	< 500	schlecht

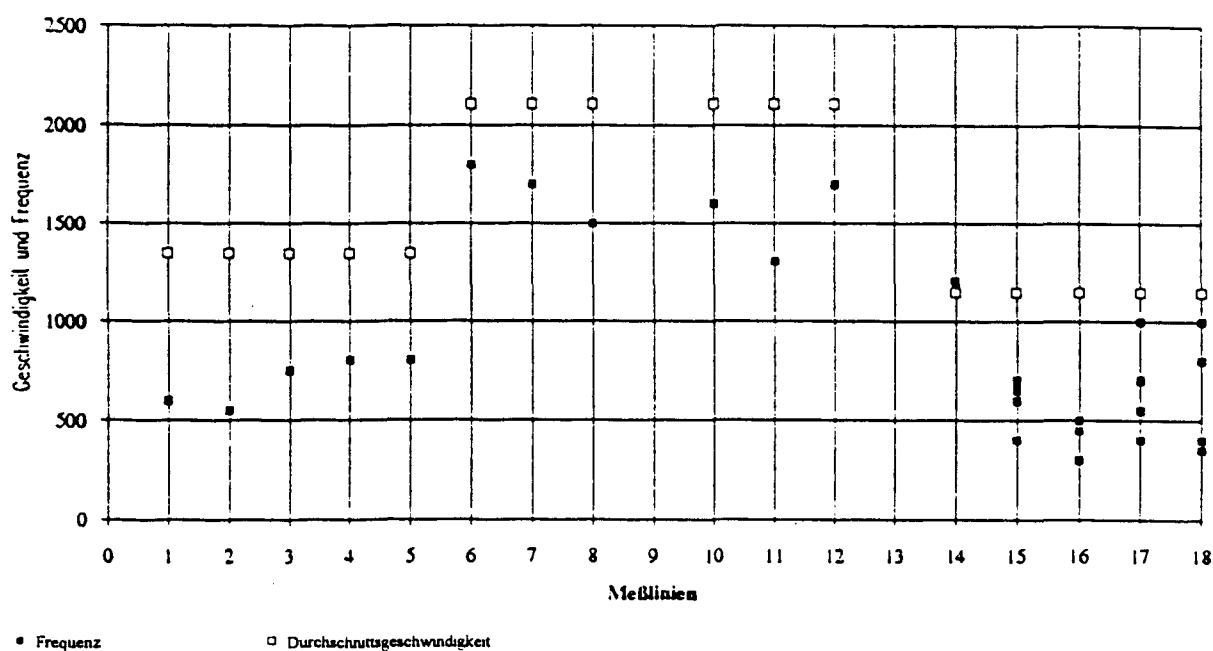
Abbildung 4.5: Mittlere Bereichsgeschwindigkeiten und Hauptfrequenzen (Profil 2) [4]

Profil 2 befindet sich 50 cm unterhalb des Profils 1. Die Messungen zeigen ähnliche Ergebnisse wie bei Profil 1.

Die Messungen zeigen in den zwei Meßebenen, daß der westliche Teil der Nordwand wesentlich stärker geschädigt ist als der übrige Teil. In der Mitte des Mauerwerkes wird ein sorgfältiger Verschluß einer Türöffnung vermutet, da sich hier höhere Schallgeschwindigkeiten und Frequenzen zeigen als in den übrigen Bereichen. Über weitere Anomalien werden keine Aussagen gemacht. Im allgemeinen wird von einem „schlechten“ Mauerwerk gesprochen.

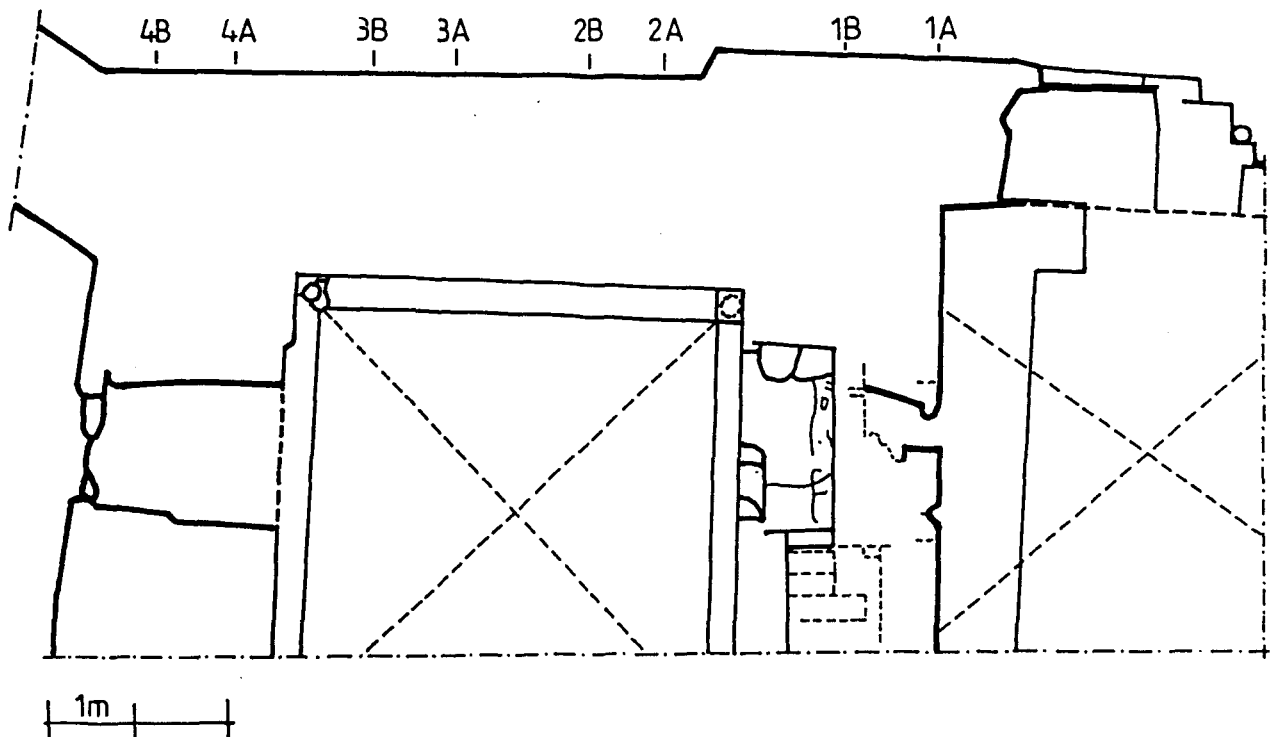
Abbildung 4.6: Profilebenen der Georadarmessungen [4]

In der Tabelle 4.3 sind die Reflexionstiefen der Georadarmessungen dargestellt. Die erste Front zeigt wahrscheinlich die äußere Schalendicke (ca. 35 cm) an. In den Profilen 1B, 4A und 4B werden im Gegensatz zu den anderen Meßprofilen höhere Impulse an den ersten beiden Reflexionsfronten aufgezeichnet. In diesen Bereichen werden größere Risse bzw. Spalte als im übrigen Mauerwerk vermutet [4].

Außer der Definition der äußeren Schale können aus der Georadarmessung kaum Erkenntnisse entnommen werden. Weiterhin werden zwar Risse bzw. Schalenabplatzungen vermutet, die jedoch nicht identifiziert werden können. Über weitere Anomalien werden keine Aussagen getroffen. Wie der Autor schreibt, sind in Zukunft genauere Aussagen zu erwarten. Ohne genauere Aussagen zu den unterschiedlichen Merkmalen erscheint der finanzielle Aufwand zu hoch.

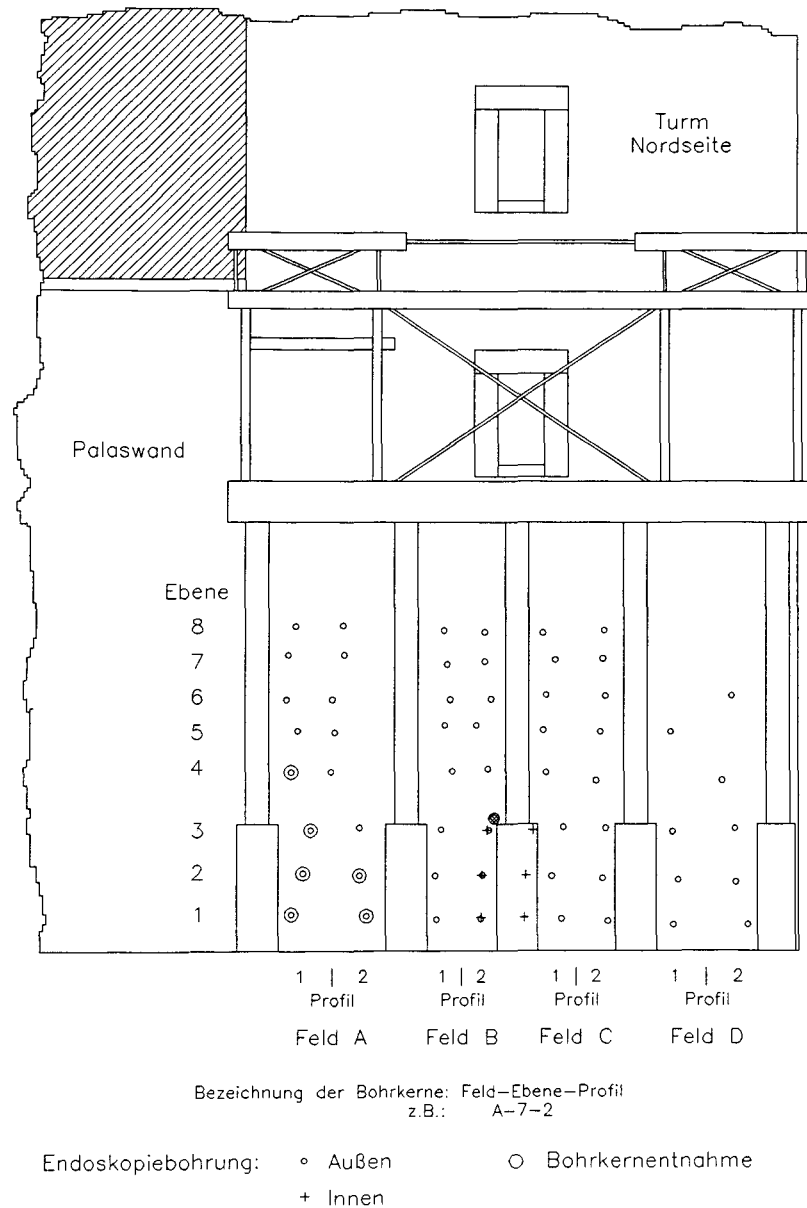
Abbildung 4.7: Lage der Bohrlochendoskopien und der Bohrkerne in der Nordwand

In der Abbildung 4.7 sind die Lagen der Bohrlochendoskopien dargestellt. Eine kurze Beschreibung der Aufnahmen sowie die Darstellung des Gefüges im durchfahrenen Mauerwerk erfolgt in der Anlage B. Die verschiedenen Blickrichtungen wurden zusammenfassend dargestellt.

Bei der Auswertung der Endoskopieaufnahmen werden unterschiedliche Hohlräume beschrieben. Hohlräume, die in den Außenschalen dargestellt sind, kennzeichnen fehlende Lagerfugen bzw. Verfugungen. Im Übergangsbereich von Außen- und Innenschale dargestellte Hohlräume zeigen Spalten zwischen den beiden Schalen an. In der Innenschale dargestellte Hohlräume weisen auf Auswaschungen oder bei der Herstellung entstandene Fehlstellen hin.

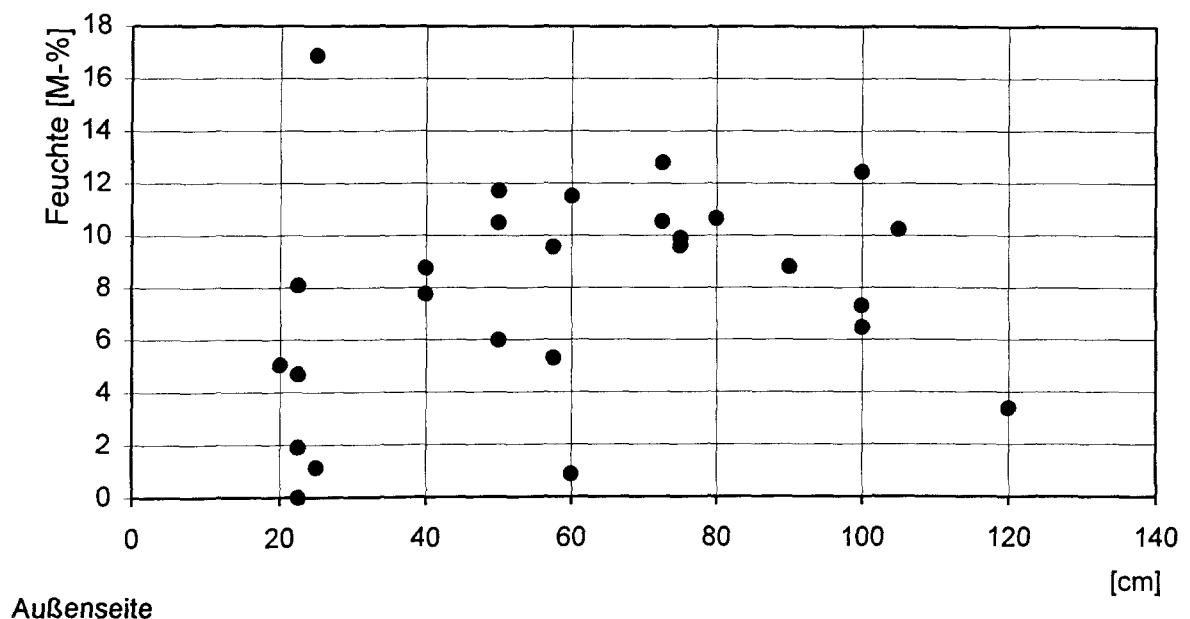
Abbildung 4.8: Materialfeuchte der Bohrmehlproben

Die Materialfeuchte (Abbildung 4.8) liegt im Bereich von 1 - 20 M.-% ($\bar{u} = 8,6$ M.-%). Eine Abhängigkeit der Feuchte von der Bohrtiefe konnte nicht ermittelt werden. Die Werte unterhalb von 3 M.-% können auf Meßungenauigkeiten hindeuten. Auch kann beim Bohrvorgang Wasser verdunstet sein, obwohl eine niedrige Vortriebsgeschwindigkeit beim Bohren die Verdunstung gering halten sollte.

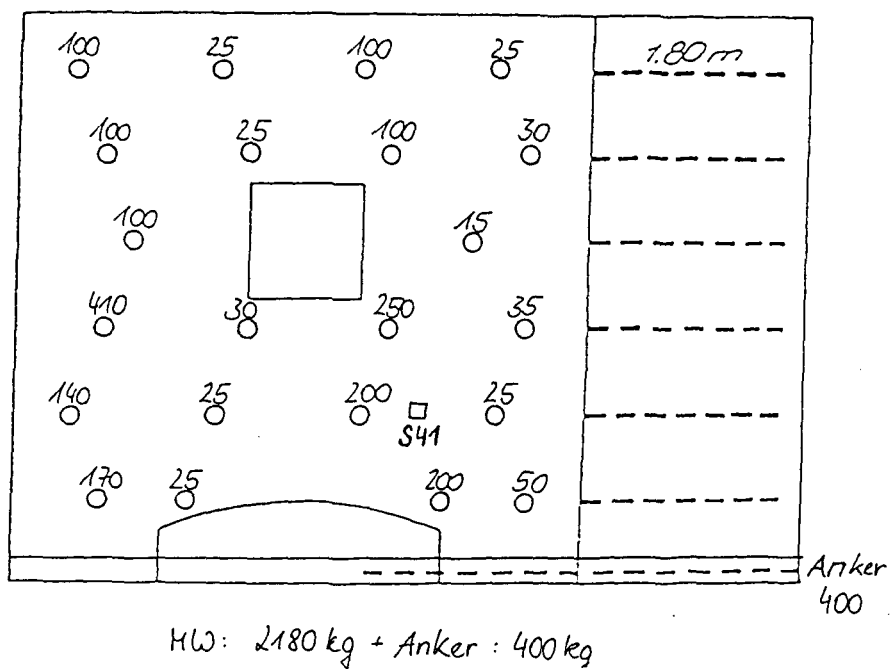
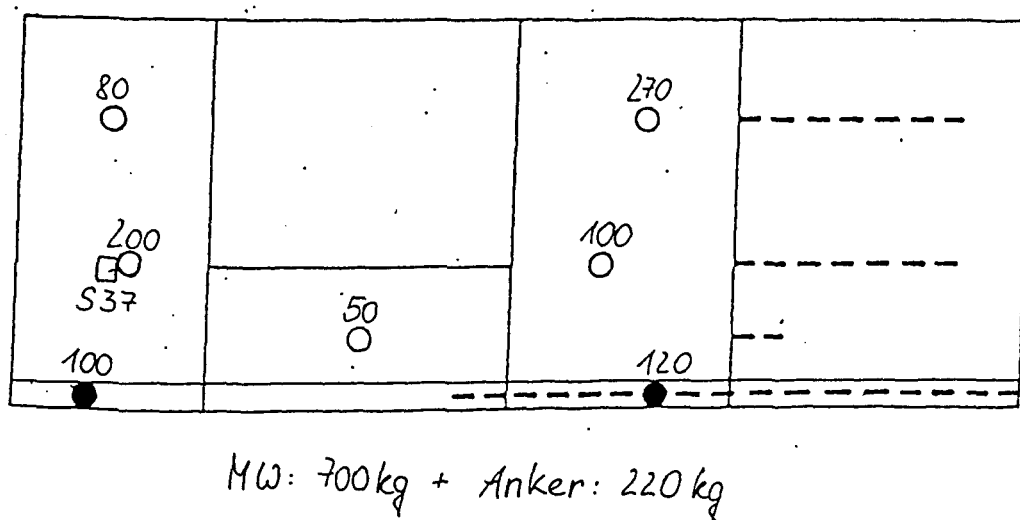
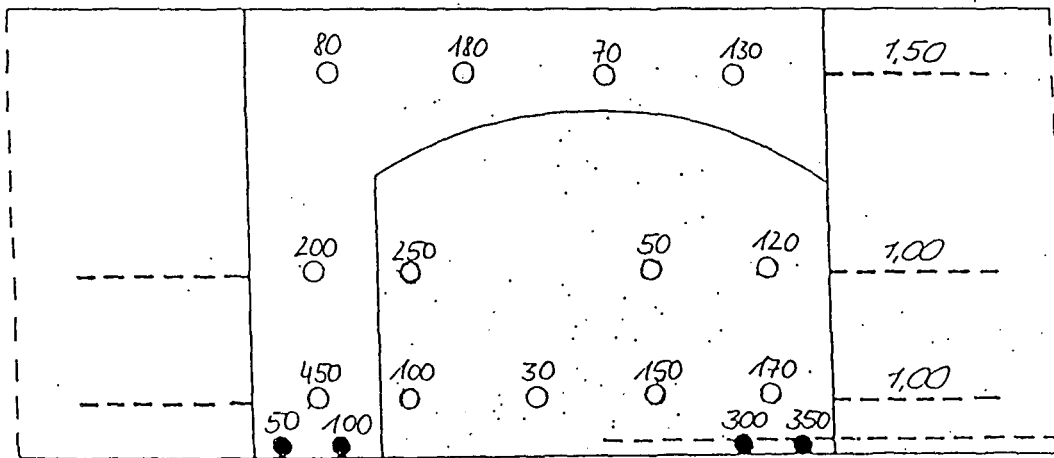
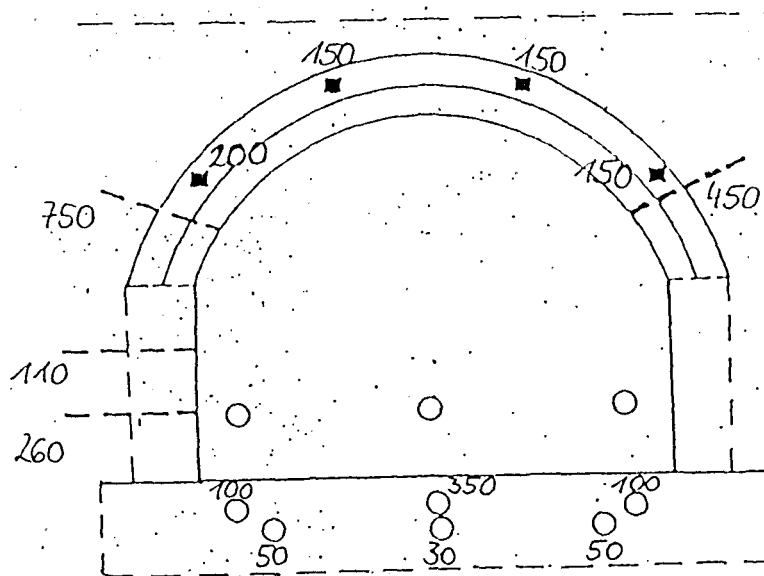
Im gesamten Turmbereich erfolgten Zementinjektionen [5]. Die Mengenangaben aus den Injektionslaufkarten wurden in die Innenansichten übertragen (Anlage A). Die Injektionen erfolgten von innen, außer an der Nordseite (Keller) und der Westseite (Erdgeschoß). Die Höhenangaben der ausführenden Firma sind relativ ungenau, da sich im Burghof Auffüllungen befinden, die wahrscheinlich mit der Bezeichnung Turmfundament dem Kellergeschoß des Turmes zuzuordnen sind.

Nord	West	Süd	Ost	Anker	Gesamt
DG	2180	2875	2305	1700	800	9860
2.OG	700	958	1000	1520	950	5128
1.OG	1980	1960	1340	3613	2260	11153
EG	2250	16401	7605	1530	2550	30336
KG						12647
Summe	7110	22194	12250	8363	6560	69124

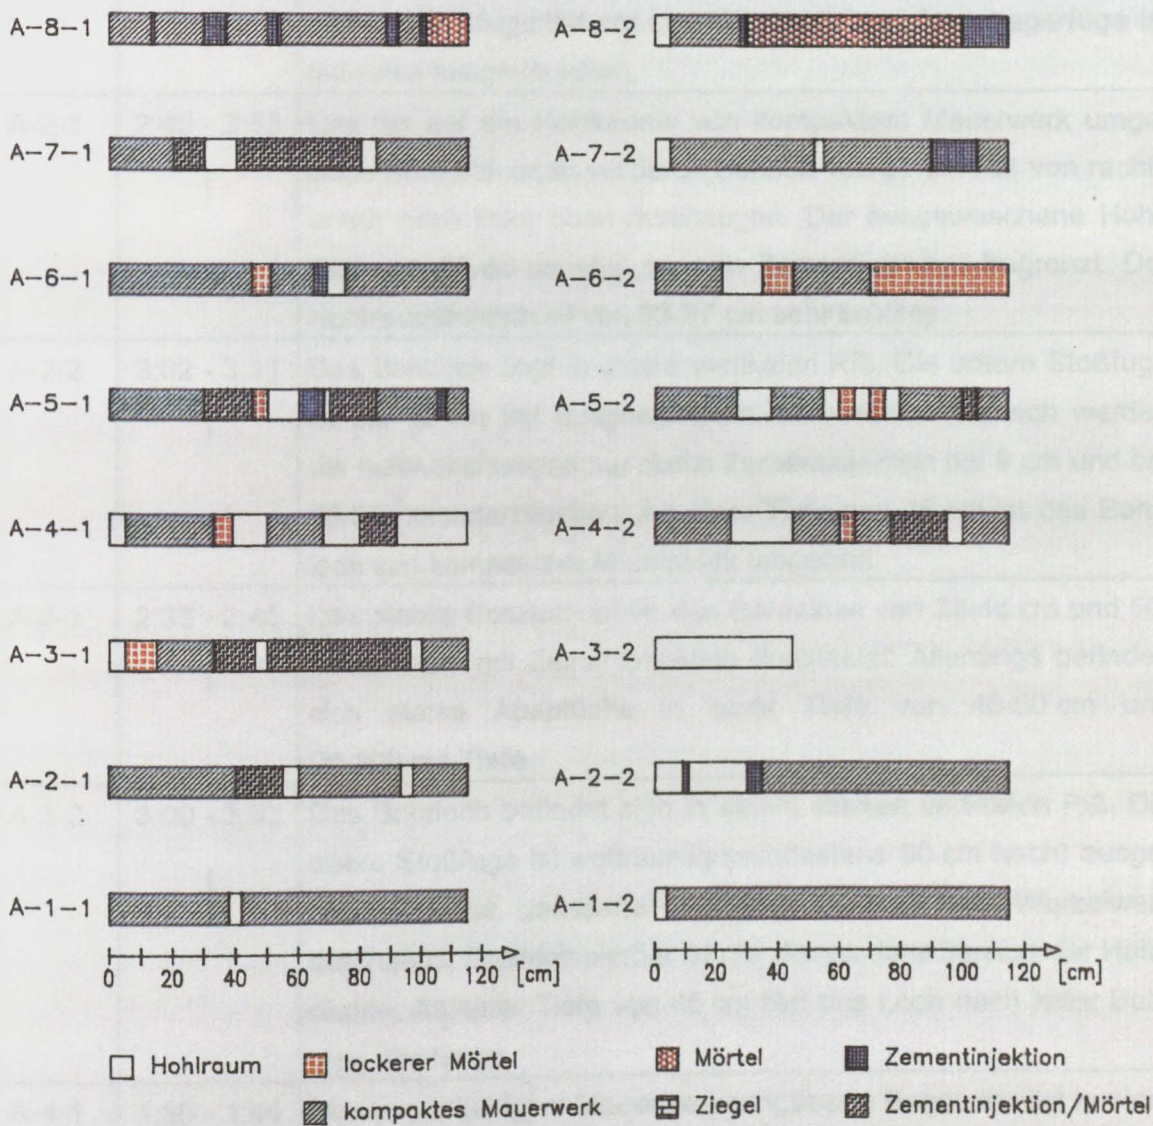
Abbildung B1: Darstellung der Endoskopieprofile im Feld A

A-3-1	2:33 - 2:45 	Das stabile Bohrloch ist in den Bereichen von 33-46 cm und 50-96 cm stark mit Zementinjektion durchsetzt. Allerdings befinden sich starke Ausbrüche in einer Tiefe von 46-50 cm und 96-100 cm Tiefe.
A-3-2	3:00 - 3:02 	Das Bohrloch befindet sich in einem starken vertikalen Riß. Die obere Stoßfuge ist weiträumig (mindestens 50 cm hoch) ausgewaschen. Die gerissene Lagerfuge links ist von Wurzelwerk durchsetzt. Endoskopierbar ist nur der vordere Bereich der Hohlräume. Ab einer Tiefe von 45 cm fällt das Loch nach jeder Bohrung wieder zu.
A-4-1	1:36 - 1:44 	Das von brüchigem Mauerwerk umgebene Bohrloch sitzt in einer Stoßfuge, welche bis zu einer Tiefe von 48 cm ausgewaschen ist. Ab 80 cm werden die Hohlräume nur noch von vereinzelten Adern der Zementinjektion unterbrochen.

Bohrloch	Videozeit	Bohrlochbeschreibung
A-4-2	2:14 - 2:33 	Die rechte Lagerfuge ist im vorderen Bereich ausgewaschen. Die darunterliegende Stoßfuge ist gerissen. Der Bereich von 77-95 cm ist stark mit Zementinjektion durchsetzt.
A-5-1	1:25 - 1:36 	Relativ kompaktes Mauerwerk bis auf größere, poröse Ausbrüche im Bereich von 50-60 cm. Injektionsmörtel ist im Bereich von 30-85 cm in Form von feingliedrigen Adern zu erkennen.
A-5-2	1:59 - 2:14 	Im vorderen Bereich sehr kompakt, dafür aber im mittleren Bereich lockerer und brüchiger. Die vorgefundenen Hohlräume sind relativ groß.
A-6-1	1:03 - 1:14 	Kleinere Hohlräume im Bereich 69-75 cm. Im Bereich von 65-69 cm befindet sich Injektionsmörtel. Mit den oben genannten Ausnahmen handelt es sich um ein kompaktes Mauerwerk.
A-6-2	1:44 - 1:59 	Neben dem von brüchigem Mauerwerk umgebenem Bohrloch ist das Mauerwerk bis zu 15 cm tief ausgewaschen. In den Bereichen von 22-35 cm und 70-115 cm sind starke Auswaschungen zu erkennen. Ab 70 cm sind die Hohlräume nur noch mit brüchigem Mörtel durchsetzt, die teilweise Zementinjektionen enthalten.

A-7-1	1:03 - 1:14 	Injektionsmörtel ist im Bereichen 40-80 cm zu erkennen. Hier ist der Injektionsmörtel deutlich im Mörtel eingepreßt. Es erfolgt in der grafischen Darstellung eine Zementinjektion/Mörtelkombination. Weiterhin erkennt man Hohlräume in den Bereichen 30-40 cm und 80-85 cm.
A-7-2	0:43 - 1:00 	Die Lagerfuge ist vorne leicht ausgebrochen. Es befindet sich ein Hohlraum im Bereich von 45-52 cm. Ein lockerer Mörtel wurde im Bereich von 52-60 cm vorgefunden. Injektionsmörtel ist im Bereich von 60-92 cm vorhanden.
A-8-1	0:00 - 0:19 	Das Bohrloch ist vorne leicht ausgebrochen. In den Zwischenbereichen ist Zementinjektion zu erkennen; ansonsten sind nur geringe Hohlräume vorhanden.
A-8-2	0:19 - 0:37 	Das Bohrloch ist vorne leicht ausgebrochen. In den Bereichen von 28-30 cm und 100-115 cm befinden sich Zementinjektionen.

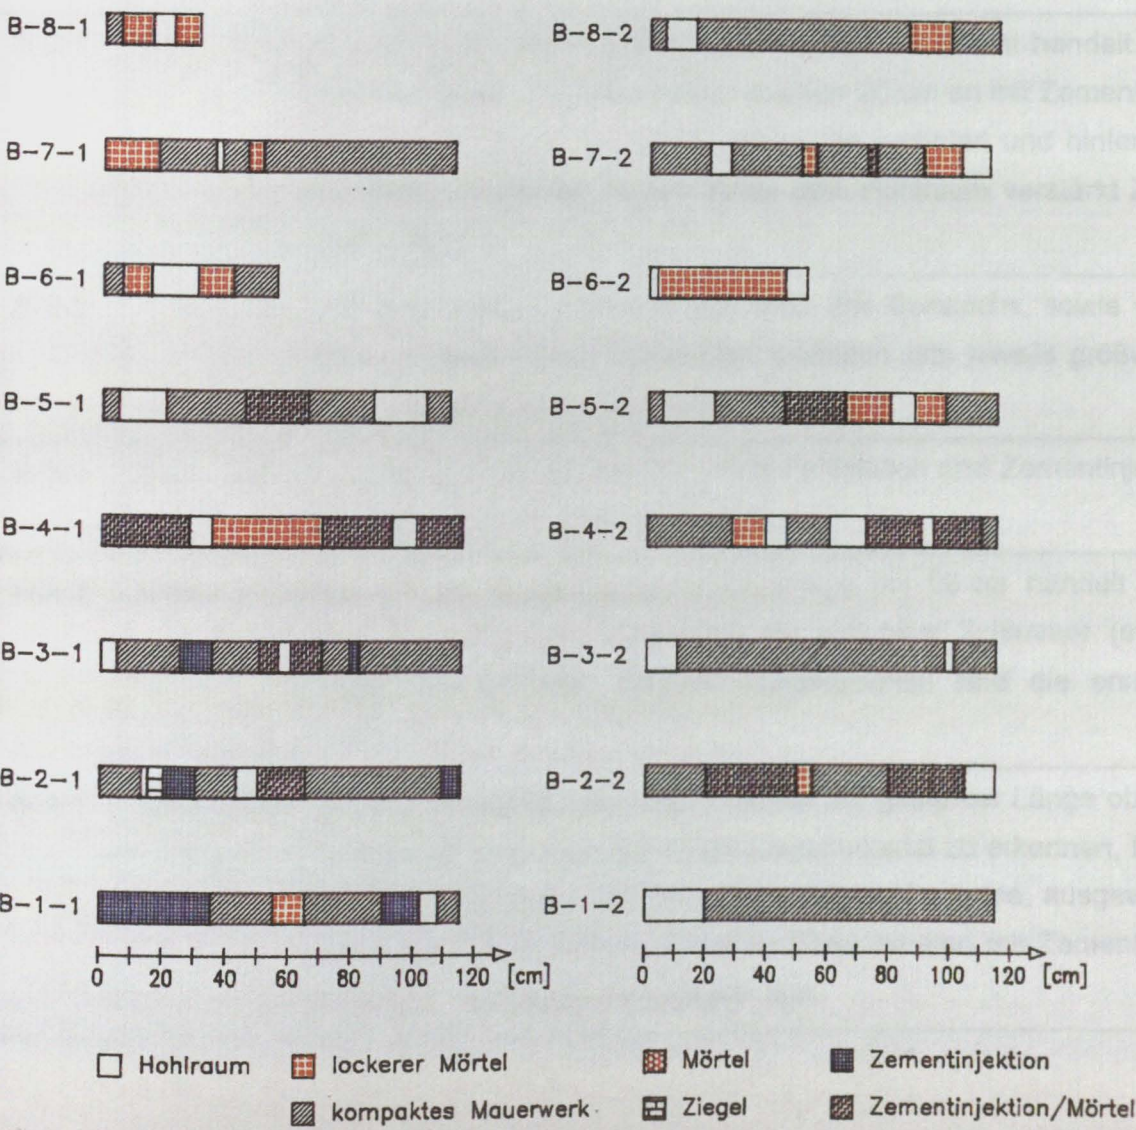
Abbildung B2: Darstellung der Endoskopieprofile im Feld B

Bohrloch	Videozeit	Bohrlochbeschreibung
B-1-1	0:32 - 0:45 I	Zementinjektionen sind bis zu einer Tiefe von 55 cm und im Bereich von 90-105 cm zu erkennen. Das Mauerwerk ist in den übrigen Bereichen lockerer.
B-1-2	1:21 - 1:33 I	Das ausgewaschene Fugenkreuz (0-9 cm) ist mit Wurzelwerk durchsetzt. Ab einer Tiefe von 20 cm sind keine Fehlstellen mehr zu erkennen, jedoch macht das Mauerwerk einen lockeren Eindruck.
B-2-1	0:16 - 0:32 I	Bis auf einen relativ großen Ausbruch bei 43-50 cm handelt es sich um kompaktes Mauerwerk, das von 20 cm an mit Zementinjektion durchzogen ist. Dabei zeigen die vorderen und hinteren Bereiche, sowie der Bereich hinter dem Hohlraum verstärkt Zementinjektion.
B-2-2	1:14 - 1:21 I	Vor dem großen Hohlraum am Ende des Bohrlochs, sowie vor dem lockeren Bereich bei 53 cm, befinden sich jeweils größere mit Zementinjektion durchsetzte Abschnitte.
B-3-1	0:45 - 0:54 II	Homogenes Mauerwerk mit wenig Fehlstellen und Zementinjektion im gesamten mittleren Bereich.

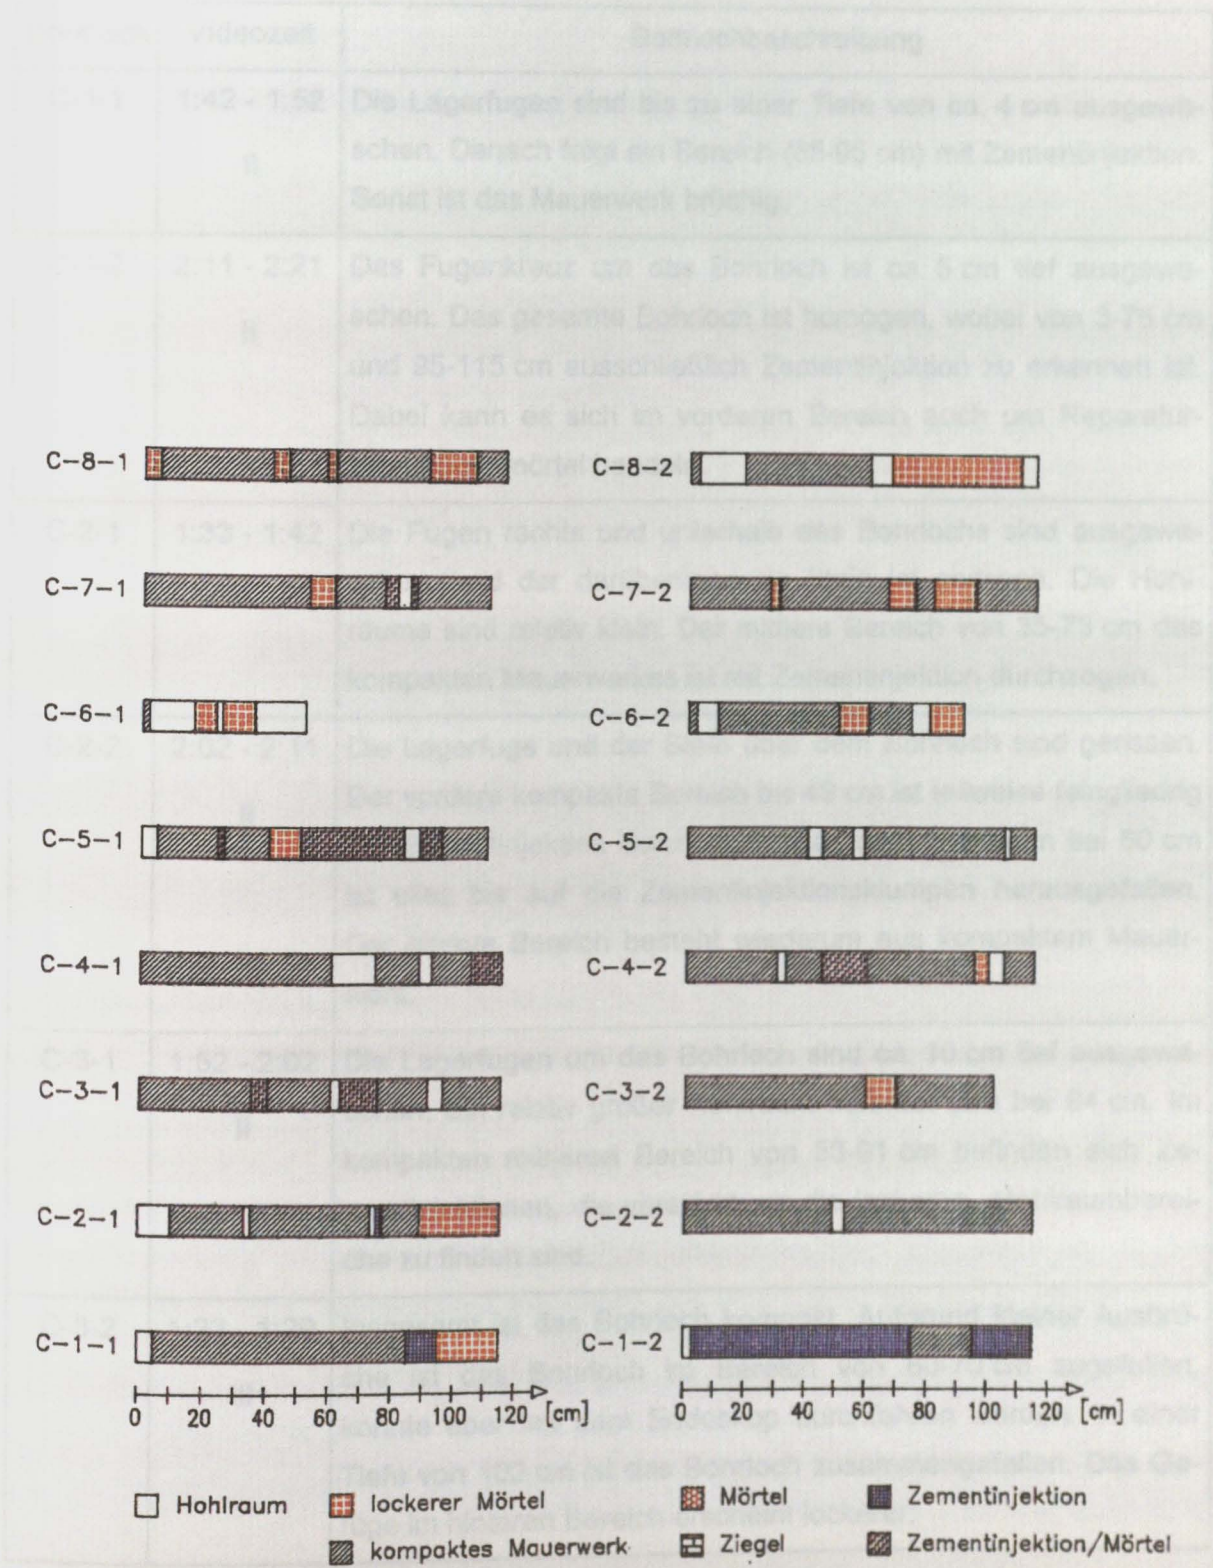
Abbildung B3: Darstellung der Endoskopieprofile im Feld C

C-5-2	2:21 - 2:32 II	Das bis 130 cm gebohrte Loch fällt bei 115 cm immer wieder zu. Ansonsten erscheint das Gefüge homogen, bis auf die lockeren Fehlstellen und eine ausgewaschene, umlaufende Fuge bei 106 cm.
C-6-1	0:32 - 0:45 II	Die Stoßfuge über dem Bohrloch ist gerissen. Das Material ist sehr locker und es gibt viele Fehlstellen. Der Mörtel ist mit Ziegelmateriale durchsetzt. Die Bohrung ist bei 51 cm wieder zugefallen (Ein Ziegel versperrt die weitere Sicht.).
C-6-2	2:32 - 2:39 II	Hinter dem Verfugmörtel ist der Mörtel komplett ausgebrochen. Ab einer Tiefe von 50 cm wird das Gefüge lockerer, so daß das Bohrloch bei 80 cm wieder zufällt. Die kompakten Bereiche sind fein, aber deutlich mit Zementinjektion durchzogen.

Bohrloch	Videozeit	Bohrlochbeschreibung
C-7-1	0:54 - 1:01 III	Das Gefüge erscheint auf ganzer Länge homogen. Der Hohlraum zwischen 80-84 cm ist von Zementinjektion umgeben. Dahinter scheint das Mauerwerk lockerer zu werden. Bei 110 cm ist das Bohrloch wieder zugefallen.
C-7-2	1:12 - 1:22 III	Das homogene Gefüge wird ab 66 cm sehr locker, und die Bohrung ist bei 115 cm wieder zugefallen.
C-8-1	0:46 - 0:54 III	Das insgesamt kompakte Mauerwerk ist mit kleinen lockeren Bereichen durchsetzt. Ab 90 cm wird das Gefüge so locker, daß das Bohrloch bei 115 cm wieder zufällt.
C-8-2	1:01 - 1:12 III	Gleich hinter dem Verfugmörtel fehlt ein großer Teil des Fugenmaterials. Ab 60 cm beginnt ein sehr lockerer Bereich mit mehreren Fehlstellen, und bei 115 cm ist das Bohrloch zugefallen.

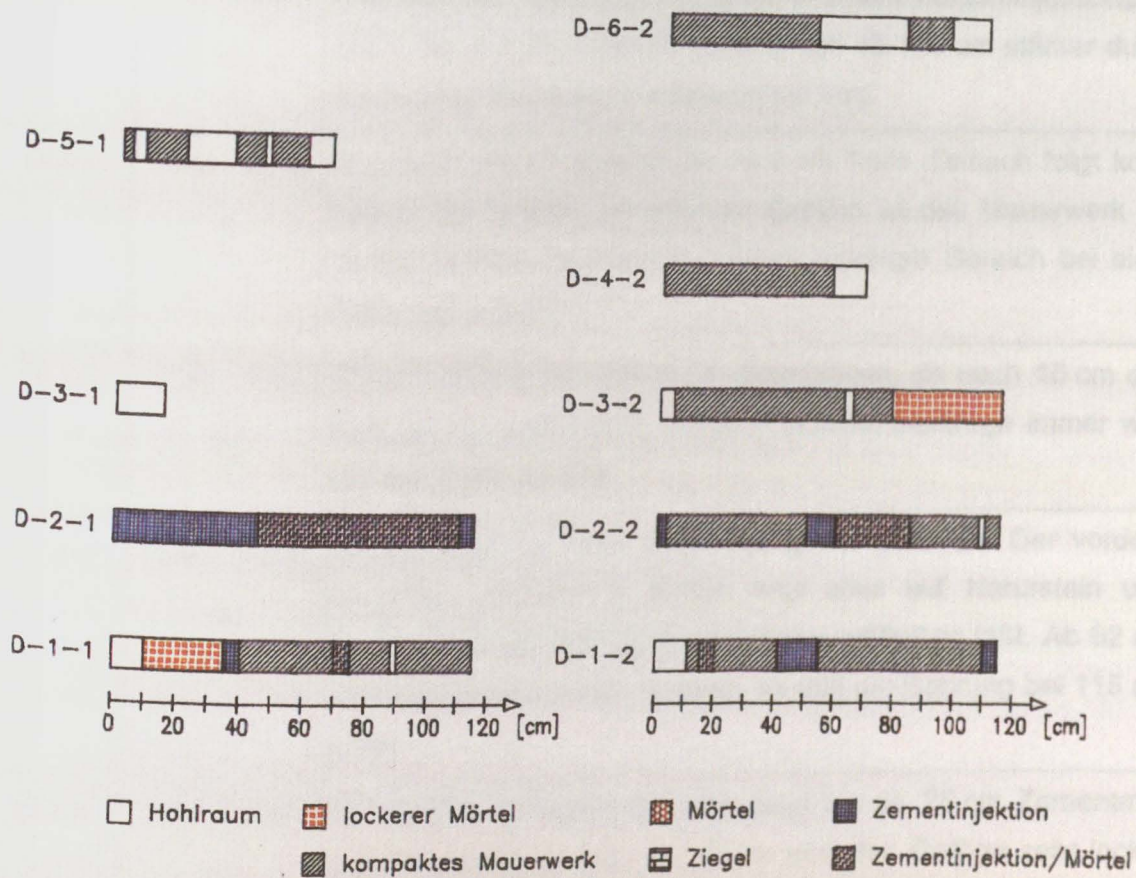
Abbildung B4: Darstellung der Endoskopieprofile im Feld D

Bohrloch	Videozeit	Bohrlochbeschreibung
D-1-1	3:45 - 4:04 I	Das Bohrloch sitzt in einem Fugenkreuz, wobei die obere Stoßfuge komplett ausgewaschen und die rechte und linke Lagerfuge zusätzlich gerissen und von Wurzelwerk durchsetzt ist. Der vordere brüchige Bereich wird durch eine Zementinjektionsschicht bei 35-40 cm begrenzt. Ab diesem Bereich liegt kompaktes Mauerwerk mit einer Zementinjektionsschicht bei 70-75 cm und einem relativ kleinen brüchigen Bereich bei 88-90 cm vor.
D-1-2	0:00 - 0:16 II	Das kompakte Mauerwerk läßt im gesamten Bereich von 41-115 cm Zementinjektion erkennen. Auch am Bohrlocheingang ist von 6-20 cm Zementinjektion vorhanden, wobei die Vorderkante ca. 10 cm tief ausgebrochen ist.
D-2-1	3:21 - 3:21 I	Das Bohrloch befindet sich direkt in einem Zementinjektionsbereich, der nur im mittleren Bereich von 45-110 cm stärker durch kompaktes Mauerwerk unterbrochen wird.
D-2-2	3:34 - 3:45 I	Zementmörtel im Bereich bis zu 5 cm Tiefe. Danach folgt kompaktes Mauerwerk. Im mittleren Bereich ist das Mauerwerk mit Zementinjektion durchsetzt. Kleiner brüchiger Bereich bei einer Tiefe von 110 cm.

D-3-1	1:29 - 1:32 III	Diese Bohrung ist nicht zu endoskopieren, da nach 15 cm das Material der großräumig ausgebrochenen Stoßfuge immer wieder das Bohrloch füllt.
D-3-2	1:32 - 1:40 III	Die Stoßfuge ist nach oben und unten gerissen. Der vordere kompakte Bereich ist dunkel, was eher auf Naturstein und Feuchtigkeit, als auf Injektionsmaterial schließen läßt. Ab 62 cm wird das Gefüge immer lockerer, so daß die Bohrung bei 115 cm zufällt.
D-4-2	3:00 - 3:10 II	Der vordere kompakte Bereich zeigt bis ca. 25 cm Zementmaterial (Reparaturmörtel). Ab 57 cm wird das Gefüge sehr locker mit großen Ausbrüchen, und ist ab 68 cm zugefallen.

Bohrloch	Videozeit	Bohrlochbeschreibung
D-5-1	1:33 - 1:42 II	Das ab 60 cm zugefallene Bohrloch zeigt über seine gesamte Länge sehr viele Hohlräume. Dabei fehlt der Fugenmörtel hinter dem Verfugmörtel. Im Bereich von 20-35 cm ist die obere Stoßfuge komplett ausgebrochen.
D-6-2	2:52 - 3:00 II	Das Bohrloch sitzt direkt im Übergangsbereich der links und oben überstehenden Steine vom benachbarten Gebäude. Im vorderen kompakten Bereich bis 50 cm sind geringe Mengen an Zementinjektion zu erkennen. Danach beginnt ein lockerer Bereich mit vielen Ausbrüchen. Das ab 108 cm zugefallene Bohrloch fällt nach einem Reinigungsversuch schon ab 66 cm zu.

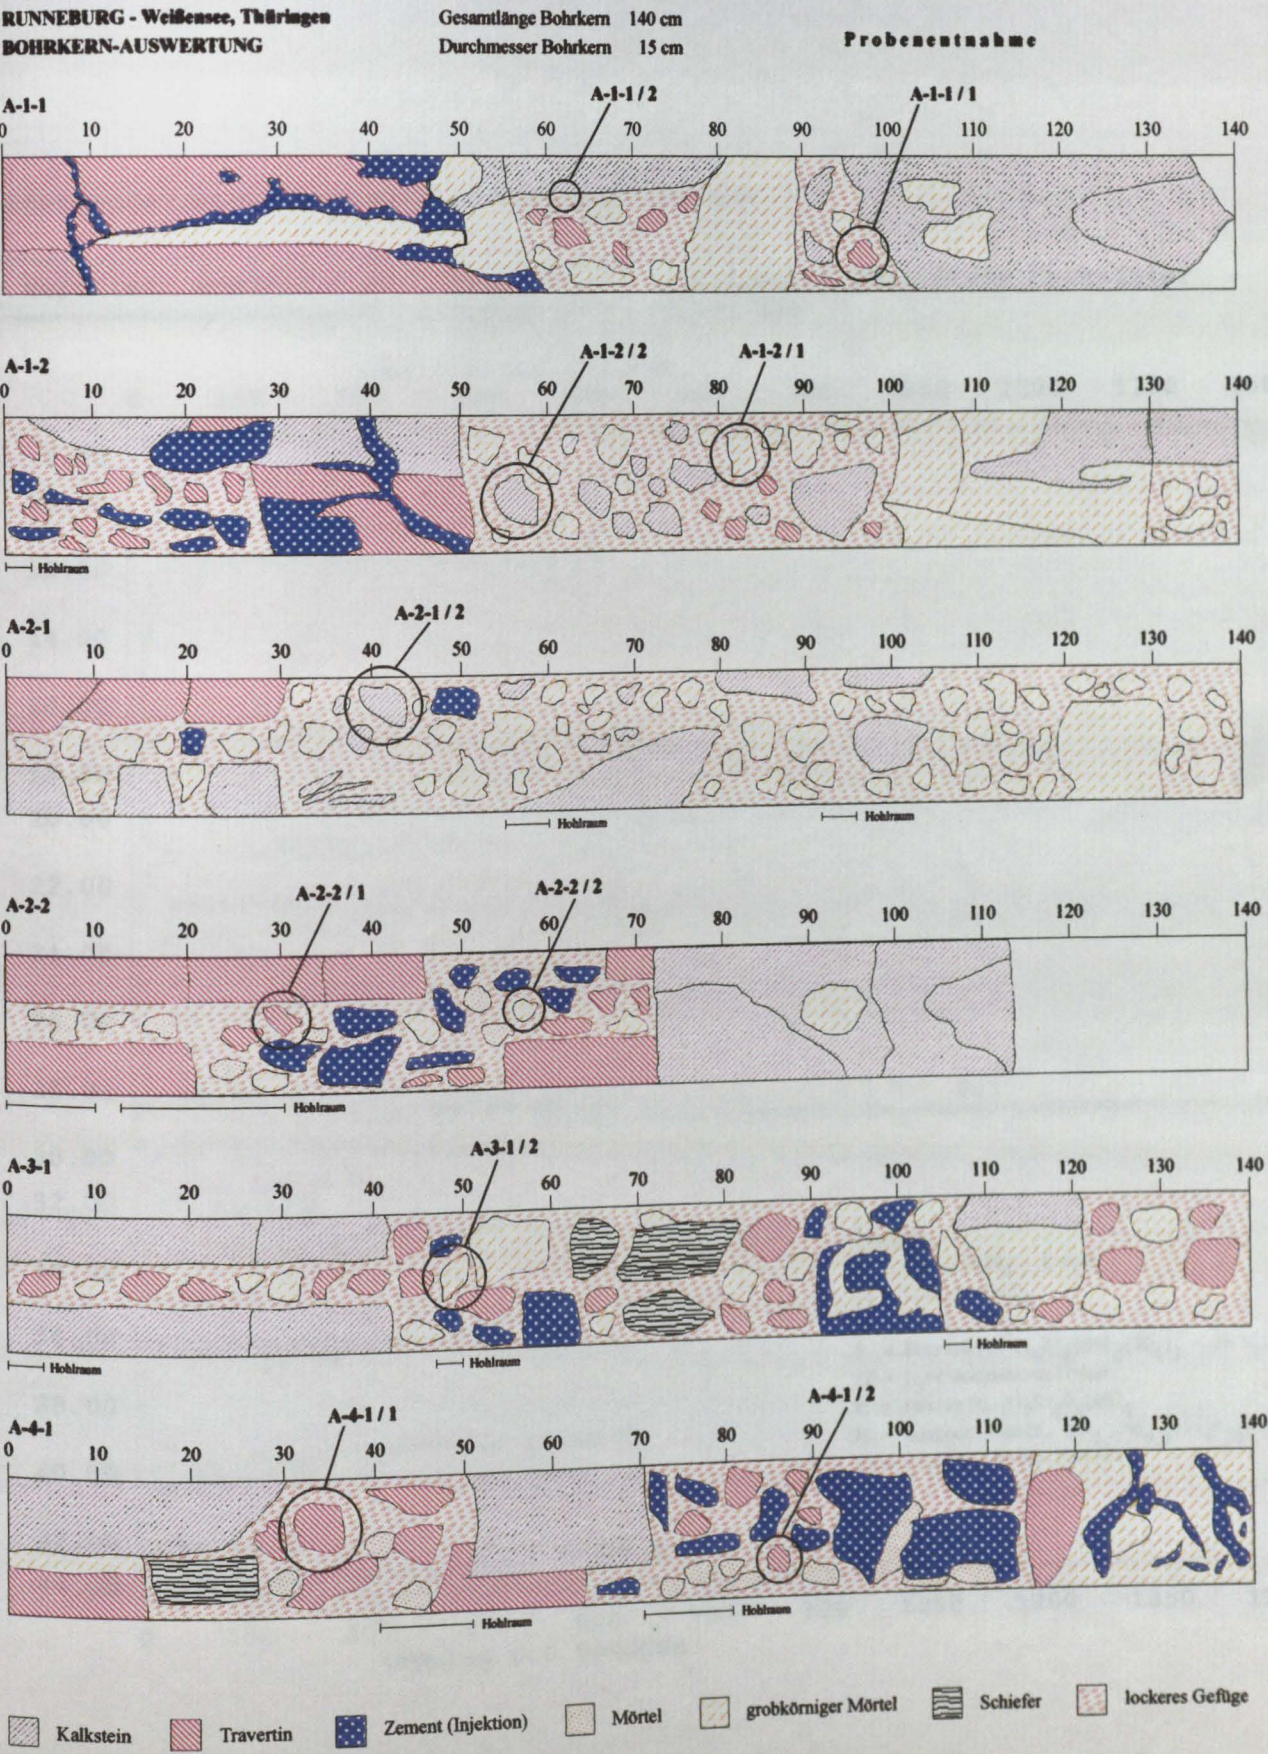
Abbildung C2: Bohrkernquerschnitte aus der Turmnordwand

Die Bilder der Anlage C geben ein verzerrtes Mauerwerksprofil wieder. Der schlechte Zustand der Innenschale, durch Hohlräume und lockeren Mörtel, läßt die Entnahme eines zusammenhängenden Bohrkerns nicht zu. Die Zuordnung der „Bohrkernstücke“ ist
